Schulwege-Schutzmaßnahmen im Einzugsbereich der Friedrich-Ebert-Schule
a) durch Roteinfärbung der Furten mit unterbrochener Breitstrichmarkierung und
b) durch Aufhebung der Benutzungspflicht des gemeinsamen Fuß- und Radwegs für Radfahrer\*innen

in der südlichen Kührener Straße (Kiebitzweg bis Lindenstraße)

Preetz, 21.6.2023

der Einmündungen der Nebenstraßen in die südliche Kührener Straße, Preetz vom Kiebitzweg bis zur Lindenstraße

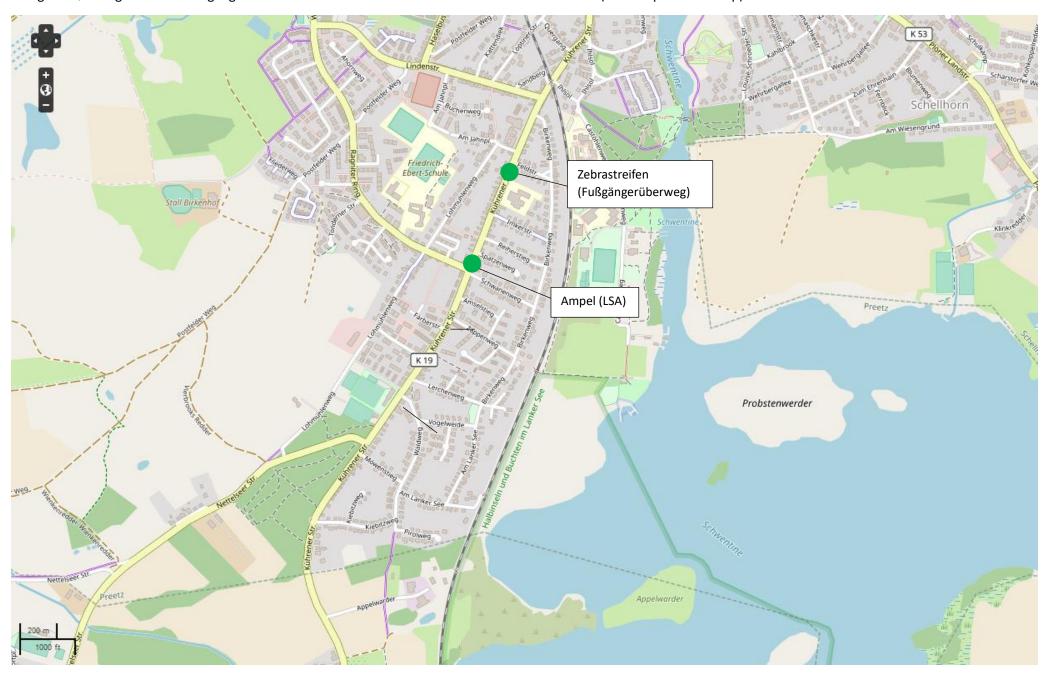
Anlage 1: Querungshilfen für Fußgänger\*innen und Radler\*innen in der südlichen Kührener Straße (Karte: OpenStreetMap)

Kurz- bis mittelfristig sollten, wie auch im Mobilitätskonzept festgestellt, zusätzliche Querungshilfen in der südlichen Kührener Straße eingerichtet werden, um die Barrierewirkung aufzulösen. Für Querungshilfen in Form von Bedarfsampeln, Zebrastreifen oder Mittelinseln würden sich aus "Kindersicht" folgende Stellen anbieten:

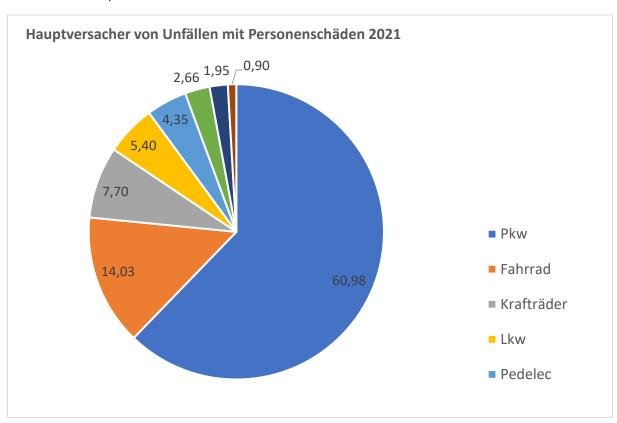
Unfälle mit Personenschaden werden überwiegend durch den motorisierten Verkehr verursacht, wobei Autofahrer\*innen für mehr als die Hälfte dieser Unfälle hauptverantwortlich sind. Auf Fahrradfahrer\*innen entfallen knapp 15 % der Unfallursachen. Die nachfolgende Abbildung zeigt die Hauptverursacher im Jahr 2021 nach Art der Verkehrsbeteiligung in Prozent (Daten: Statistisches Bundesamt 2023).

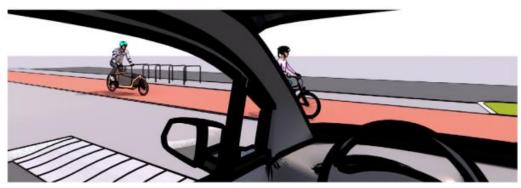
Achten Sie an Einmündungen darauf, dass sich Laura und die anderen Verkehrsteilnehmenden gut und frühzeitig sehen können. So können straßenbegleitende Radwege verkehrssicher gestaltet werden. Das bedeutet vor allem, Sichthindernisse zu entfernen: Werbeflächen, Schaltschränke und andere Sichthindernisse.

Wenn sich die Wege von Kfz- und Radverkehr kreuzen, sollten sich die Verkehrsteilnehmenden sehr frühzeitig sehen können. Das erhöht die Sicherheit und Radfahrende können in vielen Fällen flüssig mit gleichbleibender Geschwindigkeit weiterfahren, weil genügend Zeit zur Interaktion bleibt.

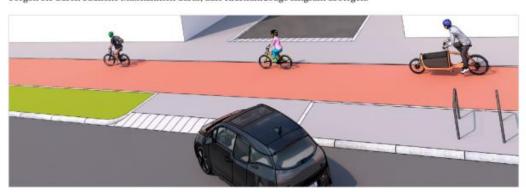
Sorgen Sie durch bauliche Maßnahmen dafür, dass Kraftfahrzeuge langsam abbiegen.

Enge Kurvenradien oder Aufpflasterungen, bei denen die Fahrbahn auf das Niveau des Geh- und des Radwegs angehoben wird, reduzieren die Abbiegegeschwindigkeiten des Kfz-Verkehrs. Für Laura ist das deutlich sicherer.

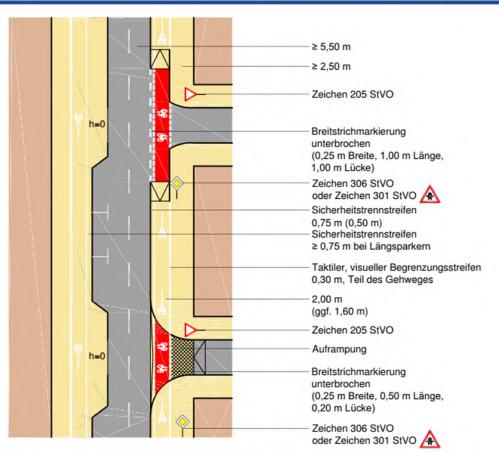
Ministerium für Verkehr Baden-Württemberg Musterblatt: 3.4-1 Stand: November 2017

#### Anlage beidseitiger Radwege

innerorts (≥ 30 km/h) bei Kfz-Verkehrsstärken von ca. > 1.000 Kfz/h im Fahrbahnquerschnitt in Abhängigkeit von der zulässigen Höchstgeschwindigkeit

- Radwegeführung möglichst fahrbahnnah und damit im unmittelbaren Sichtbereich des Kfz-Verkehrs
- zur Verdeutlichung sind an unübersichtlichen Stellen (Einmündungen, Grundstückszufahrten, Querungsstellen für Fußgänger, etc.) Fahrradpiktogramme mit Richtungspfeilen vorzusehen
- rote Einfärbung der Furten an konfliktträchtigen oder schlecht einsehbaren Knotenpunkten und Zu-/ Ausfahrten
- zur Minderung der Rutschgefahr bei Nässe ist der farbige Belag aufzurauhen oder mit rutschfestem Granulat zu versetzen
- Auframpungen an Einmündungen verdeutlichen den Vorrang des Radverkehrs, erhöhen die Aufmerksamkeit des einmündenden Verkehrs und verbessern so die allgemeine Verkehrssicherheit, die Radfahrer fahren auf einem Höhenniveau durch
- · zur Furtmarkierung siehe Musterblatt 3.2-5
- Zweirichtungsradwege sind innerorts besonders konfliktbehaftet (daher keine Musterlösung hierzu)

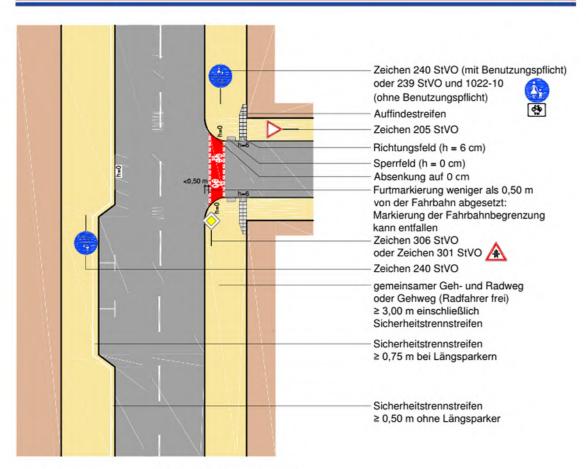
Ministerium für Verkehr Baden-Württemberg Musterblatt: 3.6-1 Stand: November 2017

### Gemeinsamer Geh- und Radweg

Anwendungsbereiche: • beengte Ortslagen oder Ortsrandlagen mit geringem Fußgängerverkehr

- der Einsatz der gemeinsamen Führung mit dem Fußgängerverkehr ist nur dort ausnahmsweise vertretbar, wo die Netz- und Aufenthaltsfunktion der Flächen für beide Verkehre sehr gering ist; die Ausschlusskriterien gemäß ERA sind zu beachten
- für benutzungspflichtige und nicht benutzungspflichtige Radverkehrsanlagen gelten die gleichen Gestaltungsregeln und Maße
- rote Einfärbung der Furt an konfliktträchtigen oder schlecht einsehbaren Knotenpunkten und Zu-/ Ausfahrten
- zur Minderung der Rutschgefahr bei Nässe ist der farbige Belag aufzurauhen oder mit rutschfestem Granulat zu versetzen
- zur Furtmarkierung siehe Musterblatt 3.6-2

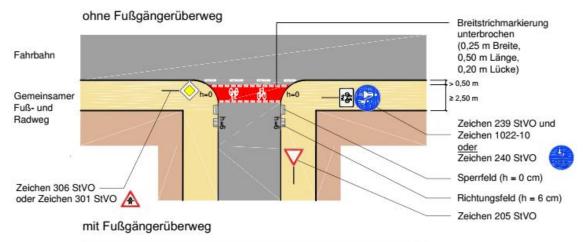
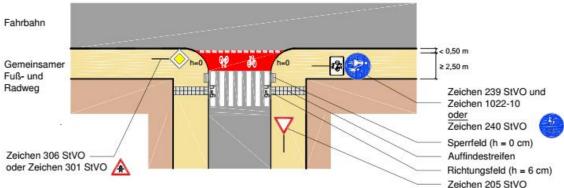
Ministerium für Verkehr Baden-Württemberg Musterblatt: 3.6-2 Stand: November 2017

# Furt an Fuß- und Radweg/

### Gehweg mit Zusatzzeichen 1022-10

- benutzungspflichtige und nicht benutzungspflichtige Radverkehrsführungen unterscheiden sich nur durch Beschilderung
- rote Einfärbung der Furt an konfliktträchtigen oder schlecht einsehbaren Knotenpunkten und Zu-/ Ausfahrten

- Ergänzung von Richtungspfeilen, Zusatzzeichen 1000-32 StVO über Zeichen 205 StVO
- bei ausreichendem Platzangebot sollte die Radverkehrsfurt beidseitige Randmarkierungen erhalten
   wenn die Furtmarkierung weniger als 0,50 m von der Fahrbahn abgesetzt ist, dann kann eine parallele Fahrbahnrandmarkierung entfallen

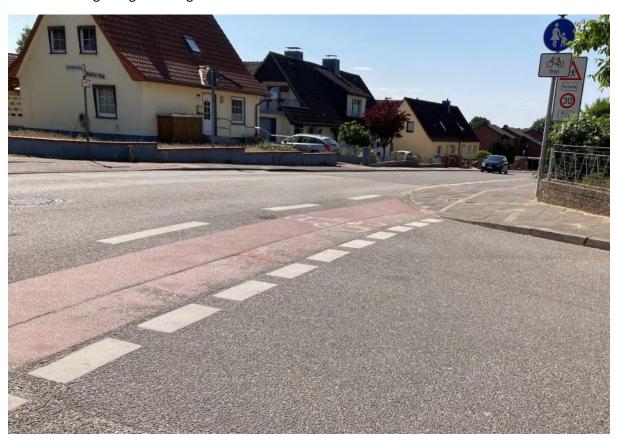
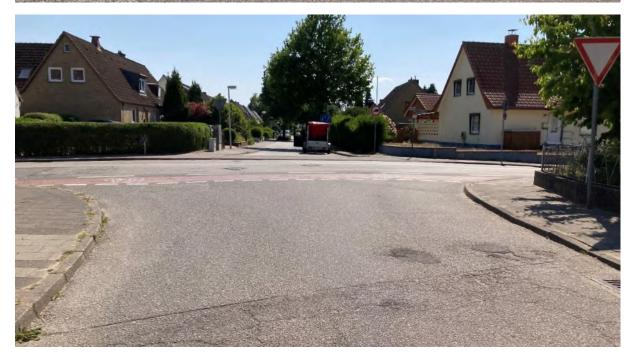
Anlage 6: Rotmarkierung mit unterbrochener Breitstrichmarkierung an der Kreuzung nördlicher Lohmühlenweg – Ragniter Ring

Wir schlagen deshalb als einen ersten Baustein zur Verbesserung der Verkehrssicherheit die Roteinfärbung der Furten mit Erneuerung bzw. Aufbringung einer unterbrochenen Breitstrichmarkierung als Begrenzung vor. Mögliche Ausführungen sind in den Anlagen 4 und 5 dargestellt. Die dargestellten Markierungsmaßnahmen können vergleichsweise kostengünstig und schnell realisiert werden. Es handelt sich um etablierte Maßnahmen, die die Sicherheit nachgewiesenermaßen deutlich erhöhen, indem sie den Querungsbereich der Fußgänger\*innen und Radfahrer\*innen optisch hervorheben. In Preetz ist eine den Musterlösungen ähnliche Farbmarkierung bereits vor längerer Zeit im Kreuzungsbereich nördlicher Lohmühlenweg – Ragniter Ring realisiert worden (zwischenzeitlich ebenfalls stark ausgeblichen und in Teilen abgefahren und dennoch weiterhin aus Autofahrer\*innen-Position vergleichsweise gut erkennbar; vgl. Anlage 6).
